Édition du 14 avril 2017,
section ACTUALITÉS, écran 14

TROU BÉANT ENTRE DEUX VOIES DE L'AUTOROUTE 25 **TOUJOURS PAS DE SOLUTIONS POUR RÉPARER LA STRUCTURE**

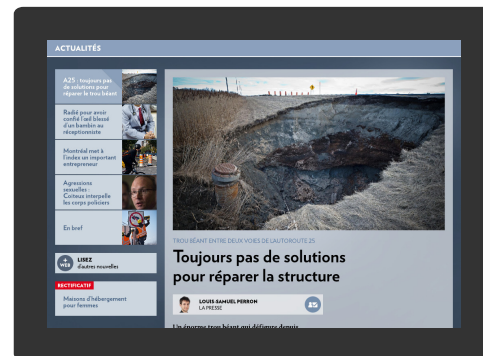
Cette structure, un ponceau de 2,1 m de diamètre qui permet à un petit cours d'eau de s'écouler sous l'autoroute, aurait été inspectée l'été dernier par des stagiaires du MTQ, et non par un ingénieur, soutient le président de l'Association professionnelle des ingénieurs du gouvernement du Québec (APIGQ), Marc-André Martin.

Ce cratère de 7 mètres de profondeur sur 9 mètres de large s'est formé vendredi dernier au-dessus d'un ponceau situé entre les deux voies de l'autoroute 25 à la hauteur de Saint-Roch-de-l'Àchigan. Il gruge même la chaussée de la voie de dépassement en direction nord. La décision de fermer l'autoroute en direction sud pour des raisons de sécurité, mercredi soir, a provoqué hier matin un embouteillage important dans le secteur.

Ce surprenant cratère aurait été formé par les fortes précipitations de la semaine dernière, selon les premières hypothèses du MTQ, dit M^{me} Bensadoun. Sans se prononcer sur ce cas précis, l'ingénieur Marc-André Martin de l'APGIQ affirme que deux phénomènes peuvent généralement provoquer un tel affaissement : une crue importante d'eau qui inonde le ponceau ou la formation d'une cheminée sous la chaussée.

« Lorsqu'une paroi d'un ponceau se perfore, cela permet à du sable de pénétrer à l'intérieur du ponceau. Le remblai routier se vide alors tranquillement à l'intérieur et part dans la rivière. Ça fait une pyramide inversée et on peut se retrouver avec un méchant grand trou », explique-t-il.
